研究成果報告書

- ・富山大学都市デザイン学部地球システム科学科
- ・ゼミ等名称 災害地質学研究室
- ・指導教員 立石 良
- ・代表者 濱村 康介
- ・参加者 石田 優里 澤田 渚

【研究題目】 入善沖の海底で見つかった崩壊地形の水中ドローン探査

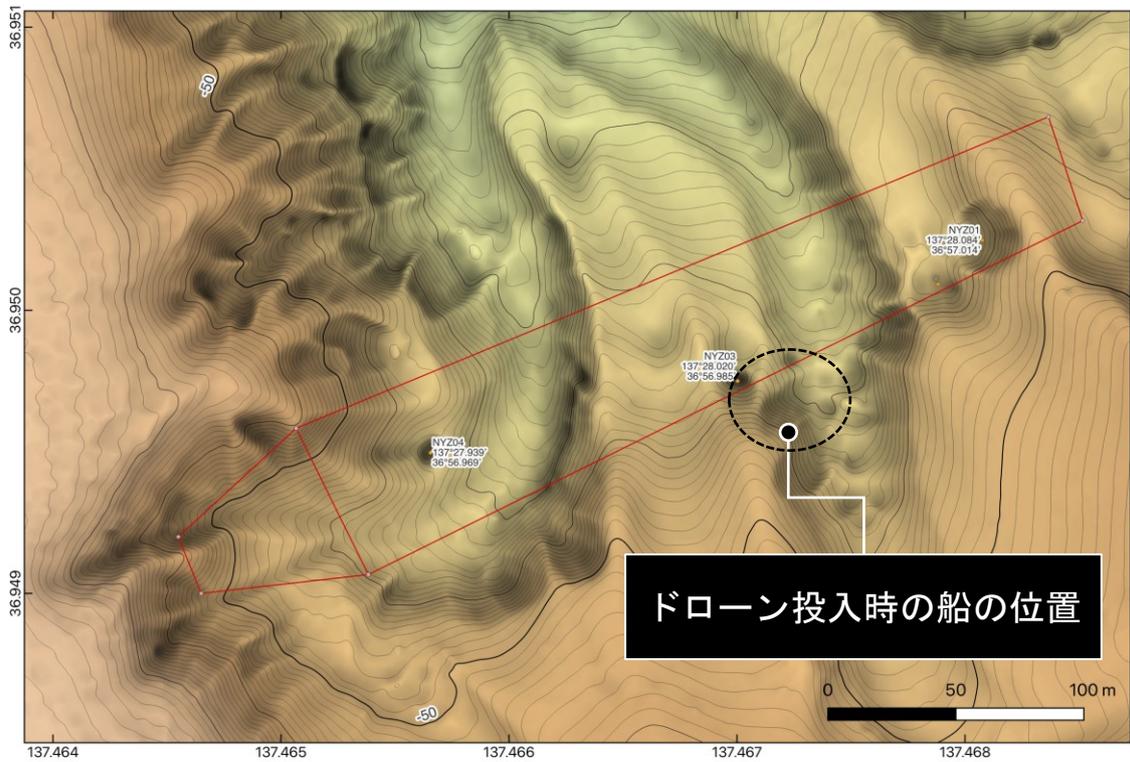
図 2 調査位置図 (拡大)

黒破線は水中ドローン探査範囲。

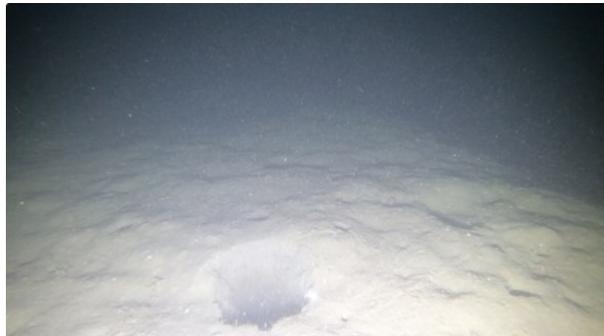
図3 底質の様子

水中ドローン探査の結果、調査範囲の底質は概ねシルト質で、微妙な凹凸や巣穴と思われるやや深い穴が全体に分布する(図3)。海藻や固着生物はほとんど認められなかった。水深64.4mではかつての定置網のオモリと思われるものが見つかった(図4)。

底質はシルト 微妙な凹凸と大きな穴 水深67.6m

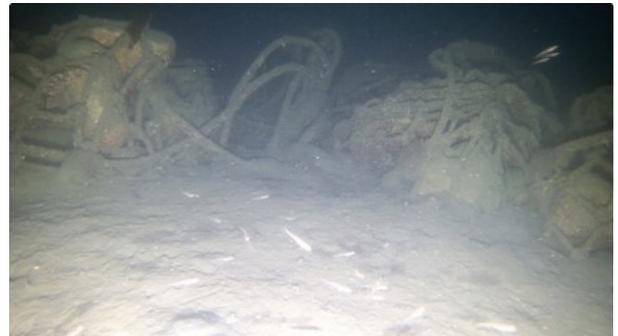
図4 定置網のオモリと思われる漁具

漁具? 水深64.4m

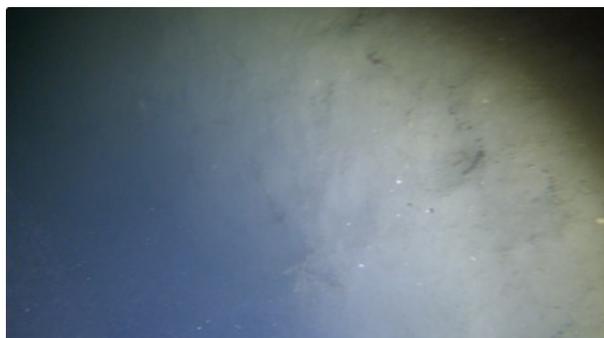
図5 すり鉢状地形の縁辺部

調査範囲は概ね北に向かってなだらかに傾斜する緩斜面だったが、水深69m付近で急斜面が見つかった(図5)。この急斜面は下方で窪みになっており、全体としては大きなすり鉢状の穴をつくっていることが分かった。この穴の底には玉石や植物が溜まっており、湧水と思われるゆらぎと流れが認められた(図6、図7)。

急崖もある 水深69.2m

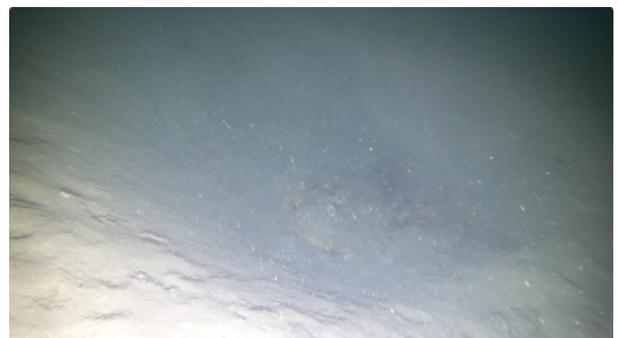
図6 穴の底

すり鉢状の穴 湧水? 水深69.4m

今回の水中ドローン探査により、新期の崩壊地形は確認されなかったが、隣接する 2 地点で湧水を伴うすり鉢状の凹地を観察することができた。このような凹地は、シルト質の軟堆積物からなる底質において、一点から連続して水が湧き出したことで形成されたと考えられる。また、水深約 70m の地点で発見された埋没木については、この地域の水深 20~45m に分布する「入善沖海底林」との関連が強く示唆される(図 14)。入善埋没林は、現在より海面がはるかに低かった最終氷期(約 2 万年前)以降に形成され、海面の上昇とともに海底に埋没していったと考えられており、腐食せず保存されているのは、海底から淡水が供給されたためとされている。今回の探査で見つかった埋没木は、これまで知られているものよりずっと深く、すなわち古いものである可能性が高い。このように、本研究により、湧水の湧出状況のいち形態を直接捉えること、および現状知られている中では最も深い位置で埋没木の痕跡を発見することに成功した。

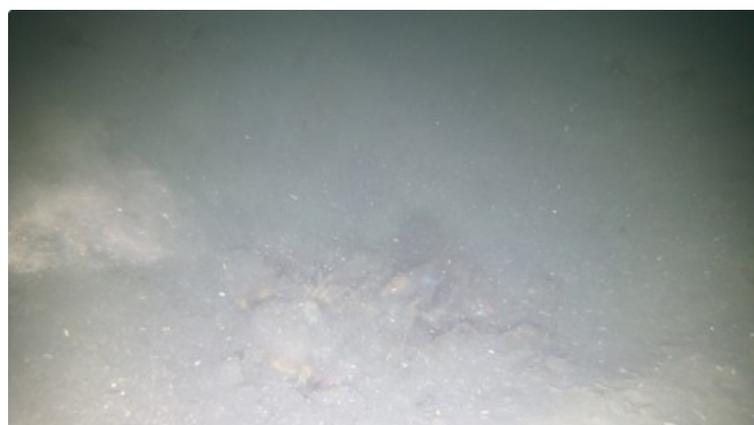
図7 穴の底(拡大)

すり鉢状の穴 湧水? 水深69.4m

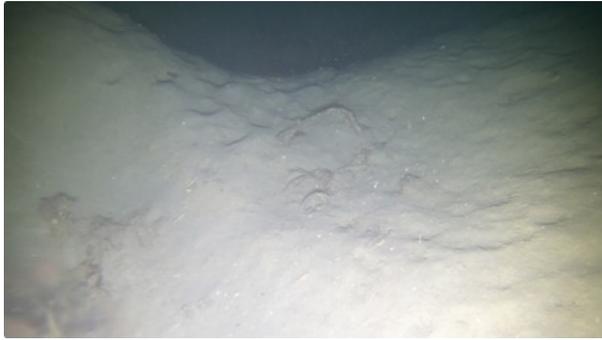
図 8 穴の縁

この穴は四方を図 5 のような急斜面で囲まれているが、一方の斜面は低くなっており、これ乗り越えると別の穴があることが分かった(図 8)。2 つ目の穴の底にも植物が溜まっており、湧水と思われるゆらぎと流れが認められた(図 9、図 10)。こちらの穴には魚が集まっていた(図 10)。

手前が前頁の穴 乗り越えて次の穴へ

水深69.4m

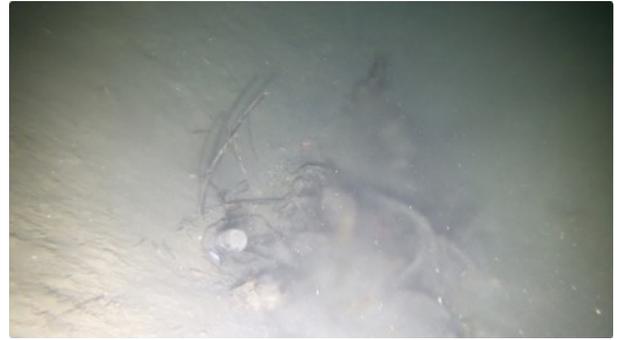
図 9 2 つ目の穴の底

穴の中心 湧水?

水深70.0m

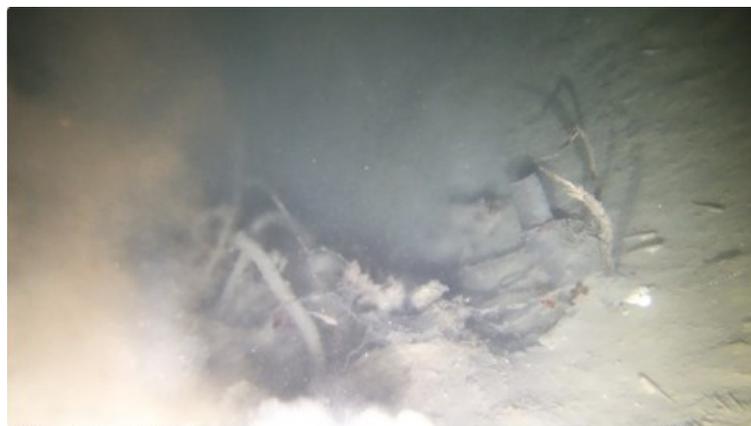
図 10 2 つ目の穴の底 (拡大)

穴の中心 湧水?

水深70.2m

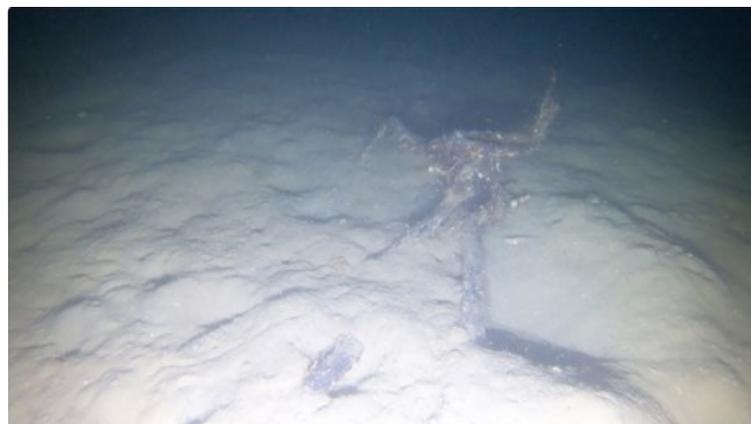
図 11 埋没木

調査範囲では埋没木の痕跡と思われる木も見つかった(図 11)。図 11 の木は、根を張った状態で残っており、その場で生育し、埋没したものと思われる。この他にも、根かどうかを判断することはできないが、図 11 のものと類似した特徴をもつ木が見られた。

埋没木

水深69.7m

また、入善埋没林は過去の研究から、最終氷期以降の約 1 万年間にわたる相対的海面変動を記録していると考えられている。今回発見されたより深い位置の埋没木について年代測定を行うことができれば、さらに古い時代の海面変動史を復元できる可能性がある。こうした長期的な海面変動の記録は、地震を含む地殻変動や気候変動といった過去の環境変化を定量的に理解するための重要な基礎資料となる。したがって、本研究成果を出発点として、年代測定やより広範囲な探査を組み合わせた継続的な調査研究を進めることが望まれる。

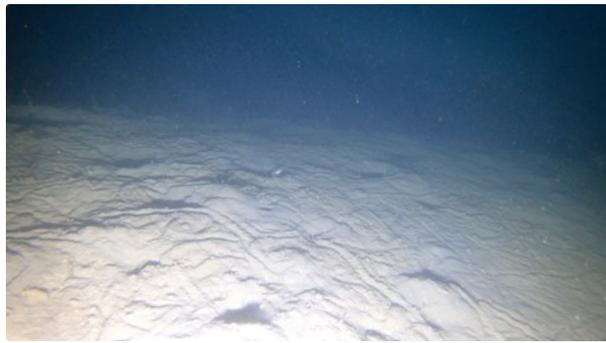
図 12 海底の構造①

さらに、海底面に生物等の痕跡と思われる構造が見つかった。一つは、曲線状の窪みが縦横に走るもので、何らかの生物の這い跡と思われる(図 12)。もう一つは、細かい直線状の凹凸で、波浪により形成された跡と思われる(図 13)。

線状の構造と巣穴？

水深66.0m

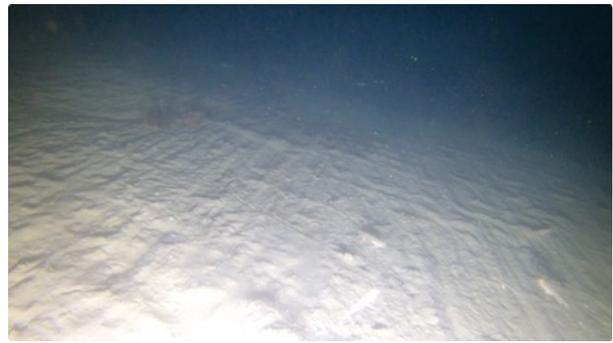
図 13 海底の構造②

線状の構造(漁具のすぐ近く)

水深66.3m
